Auswertung 1: Knoten "Schmidtli", 14.07.2023 - 31.07.2024

14.07.2023 - 31.07.2024 / Zuger Polizei / P.
Erne / 16. Oktober 2024

Unfallskizzen der ausgewählten Unfälle

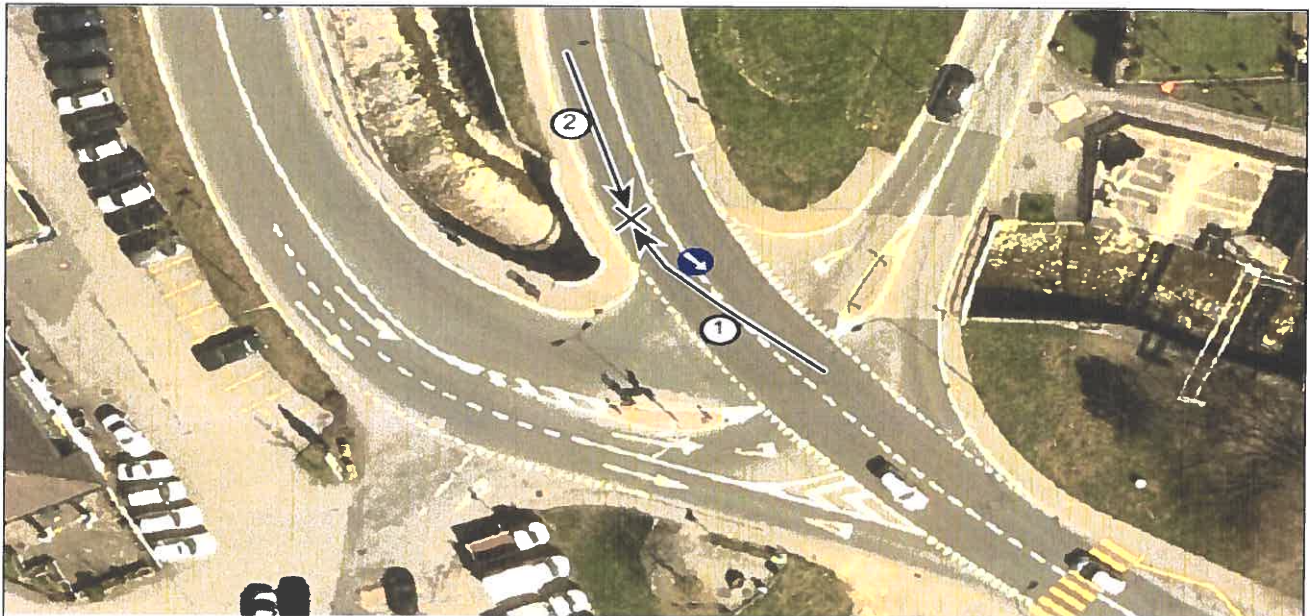
Nr: 1

Objekt 1 fuhr auf der Zugerstrasse von Unterägeri in Richtung Zug. Bei der Verzweigung Schmittli missachtete Objekt 1 das Vorschriftssignal "Hindernis rechts umfahren" (Verkehrsinself) und fuhr auf die Gegenfahrbahn. Dabei kollidierte Objekt 1 frontal mit dem korrekt entgegenkommenden Objekt 2. Dabei entstand ein Sachschaden.

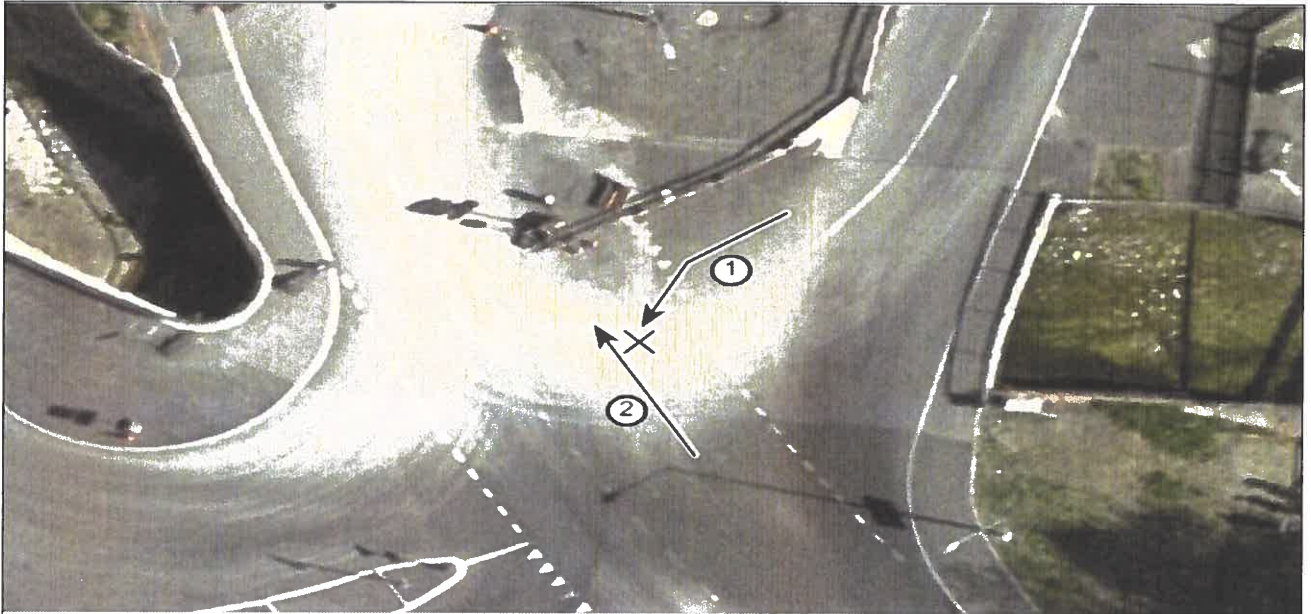
Nr: 2

Objekt 1 beabsichtigte nach links einzubiegen. Aufgrund des Sonnenstandes und der nassen Fahrbahn wurde Objekt 1 stark geblendet. Aufgrund dessen übersah Objekt eins das von links herkommende Objekt 2. Dadurch kam es zur seitlich-frontalen Kollision zwischen Objekt 1 und Objekt 2

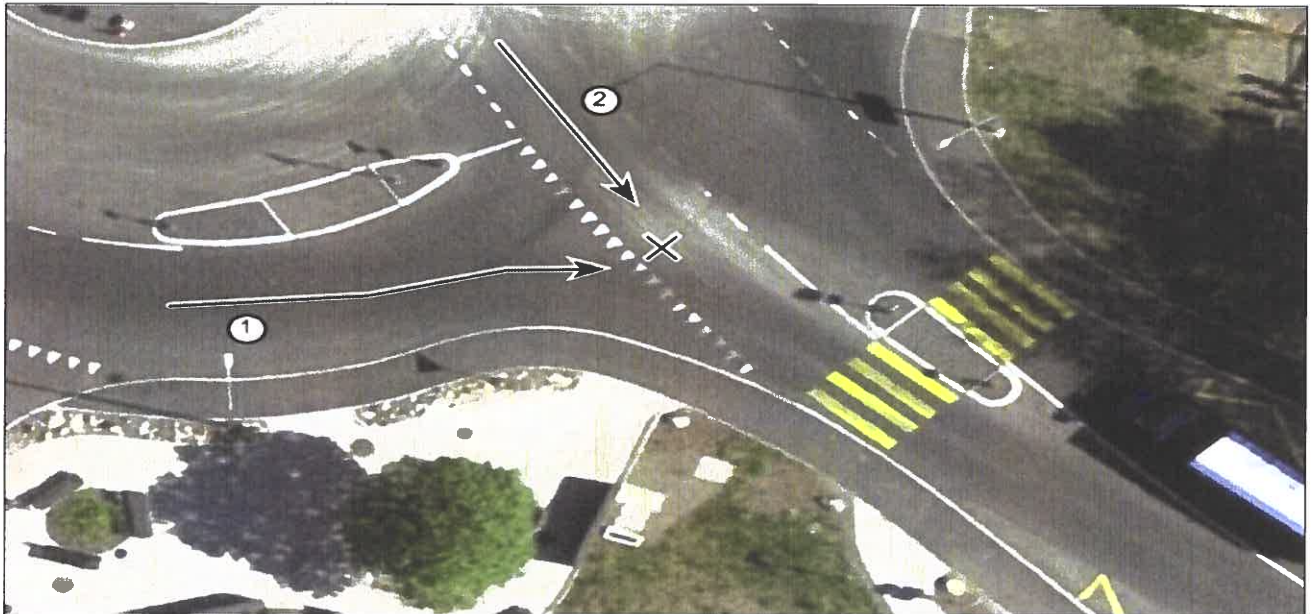
Nr: 3

Objekt 1 fuhr von Allenwinden herkommend in Richtung Ägerital. Zeitgleich fuhr Objekt 2 von Zug herkommend ebenfalls in Richtung Ägerital. Bei der Verzweigung Allenwinden- und Zugerstrasse missachtete Objekt 1 den Vortritt des von links kommenden Objektes 2. In der Folge kam es zur seitlichen Kollision zwischen den beiden Fahrzeugen.
