Übersicht 1:5000

Naturverfahren	
Stabilisierung Wiesland mittels zusätzlicher Hangentwässerung (Drainagen)	Überprüfung und Instandstellung der bestehenden Hangentwässerung und Drainageleitungen

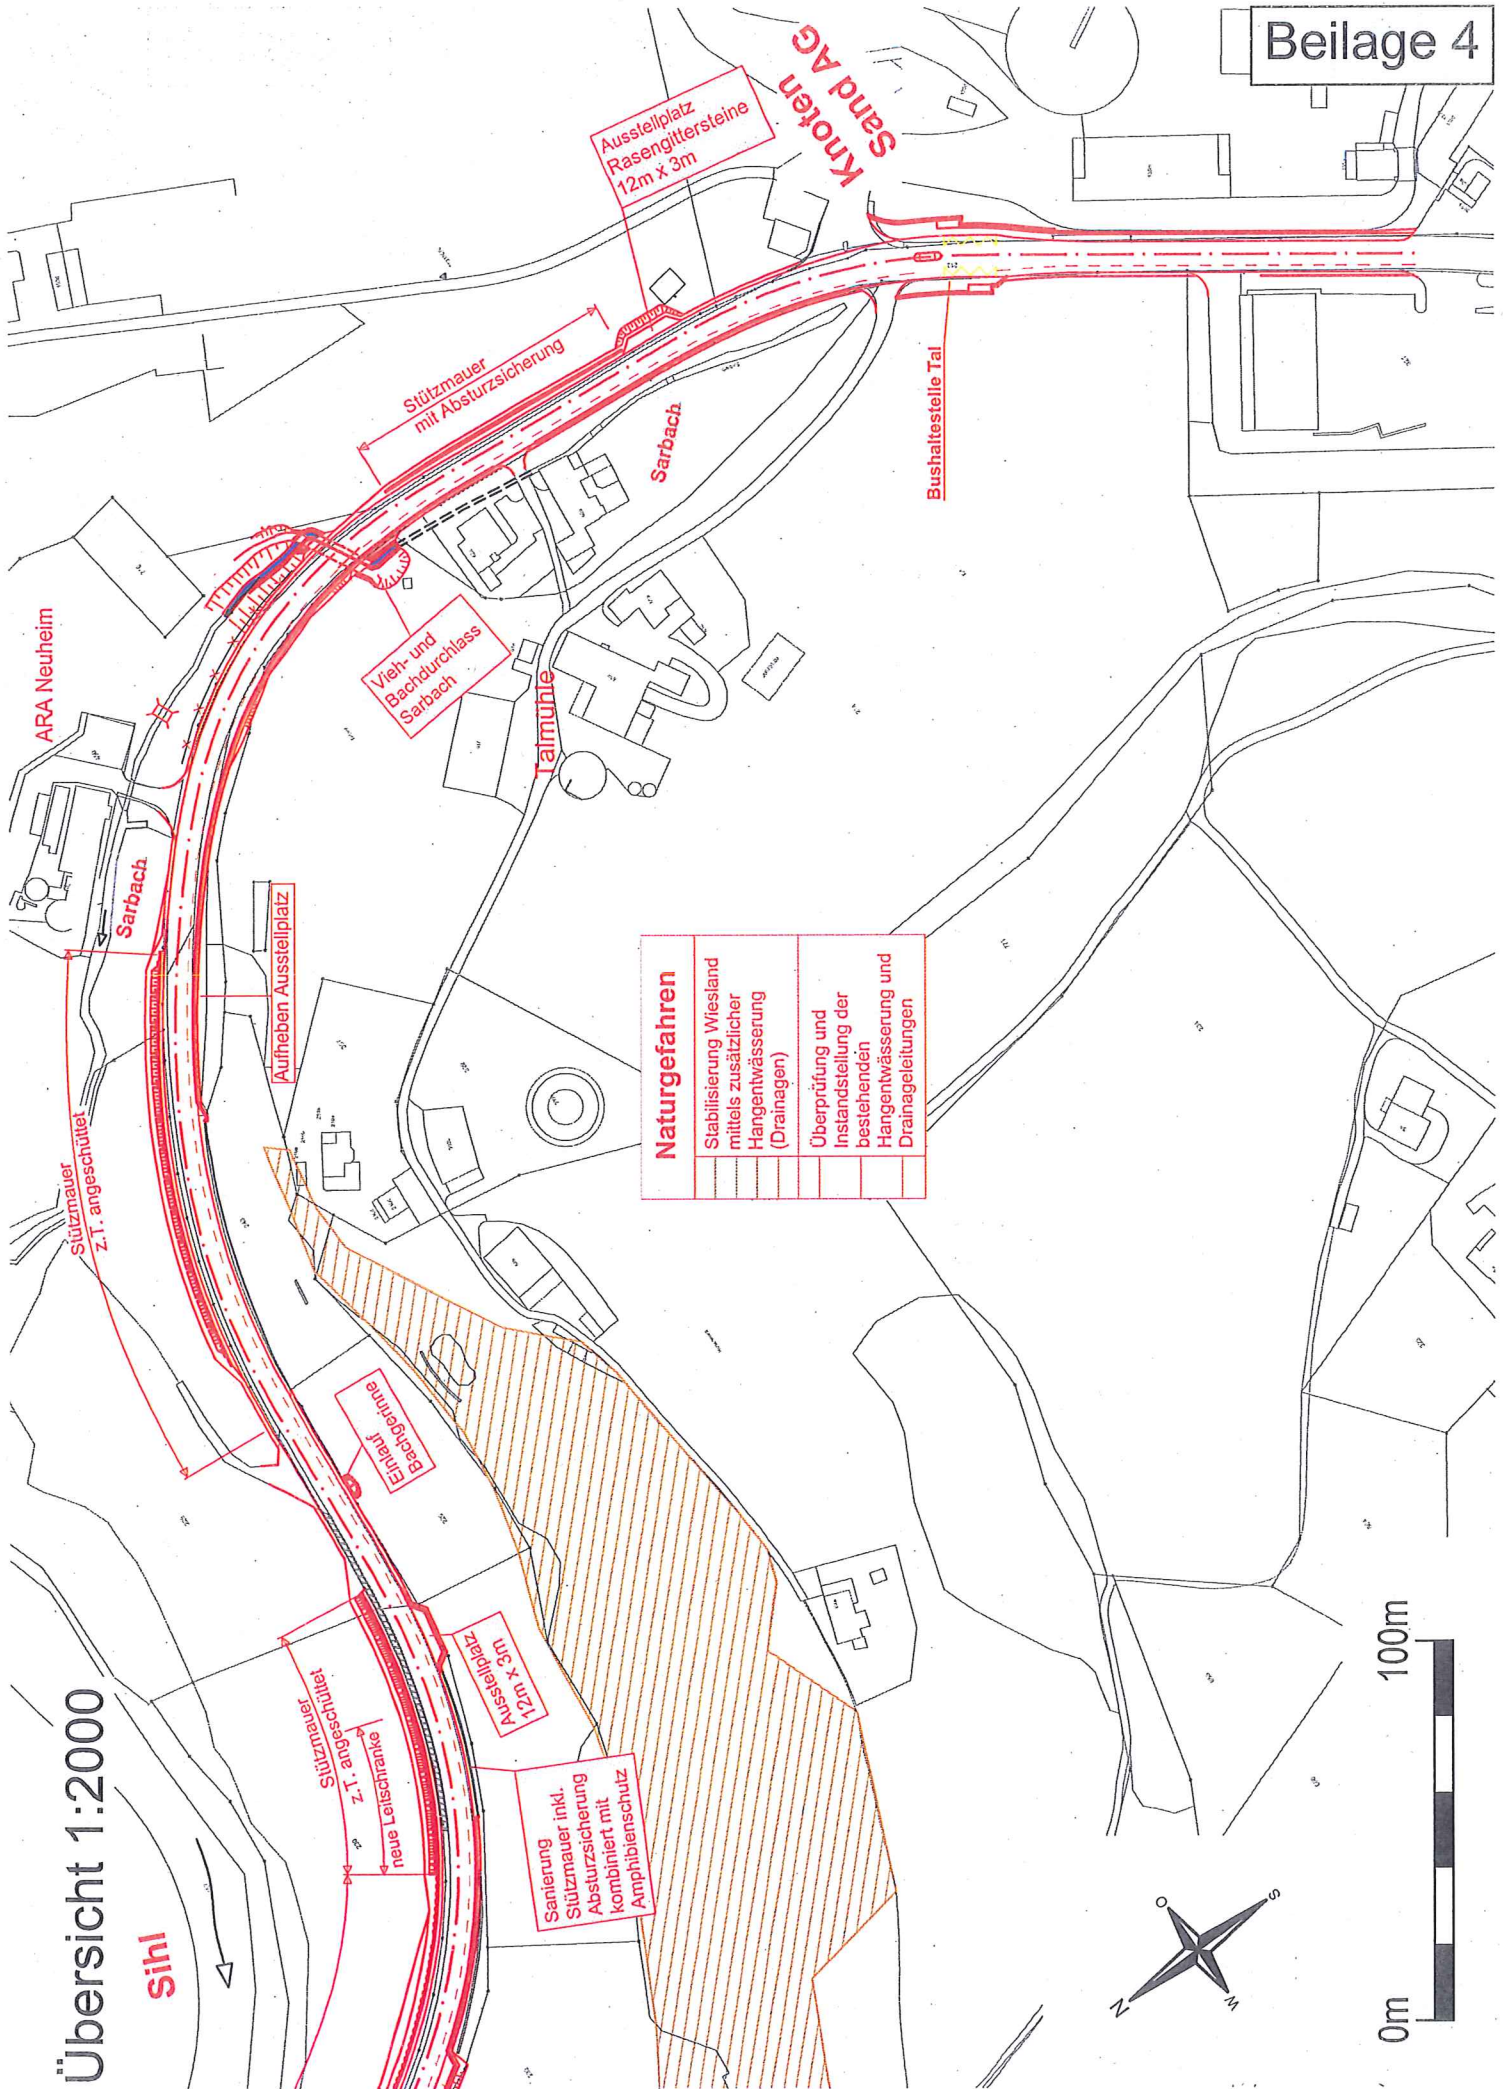
Übersicht 1:2000

Naturgefahren
Stabilisierung Wiesland mittels zusätzlicher Hangentwässerung (Drainagen)
Überprüfung und Instandsetzung der bestehenden Hangentwässerung und Drainageleitungen
